В. А. БЫЧЕНОК, И. Ю. КИНЖАГУЛОВ

ЛАЗЕРНО-УЛЬТРАЗВУКОВОЙ КОНТРОЛЬ ТОНКОСТЕННЫХ ПАЯНЫХ СОЕДИНЕНИЙ КАМЕР ЖИДКОСТНЫХ РАКЕТНЫХ ДВИГАТЕЛЕЙ

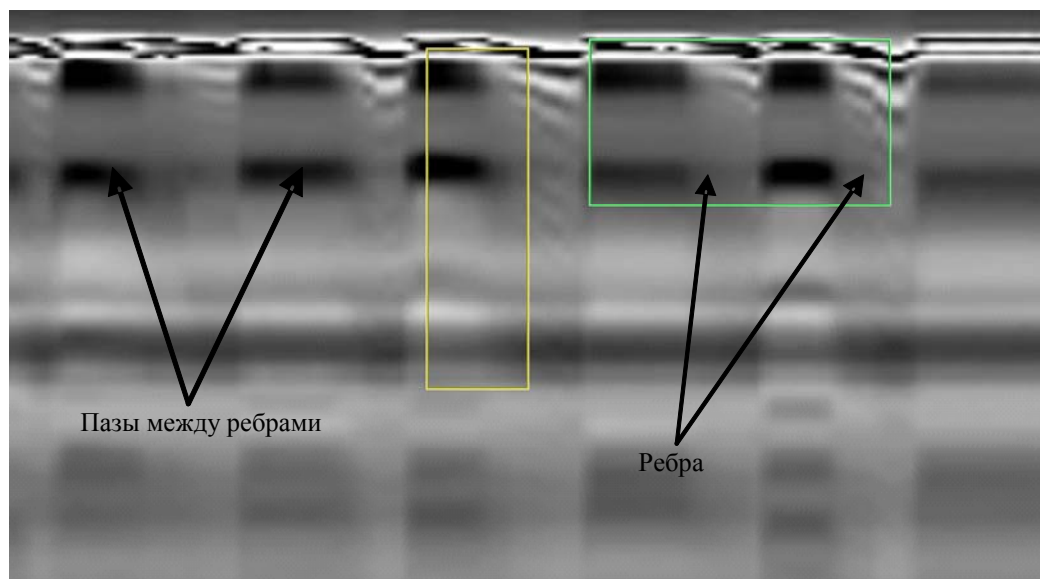
Рис. 1

В местах, в которых отсутствовали неспаи (несплошности), типовая акустическая картина в зоне между канавками перетока со стороны сопла верхнего имеет вид, представленный на рис. 1 (сканирование при контроле проводилось поперек ребер).

Как видно из рис. 1, в зонах с регулярной структурой отсутствуют сигналы, соответствующие отражениям от паяного соединения, что должно свидетельствовать об отсутствии неспаев.

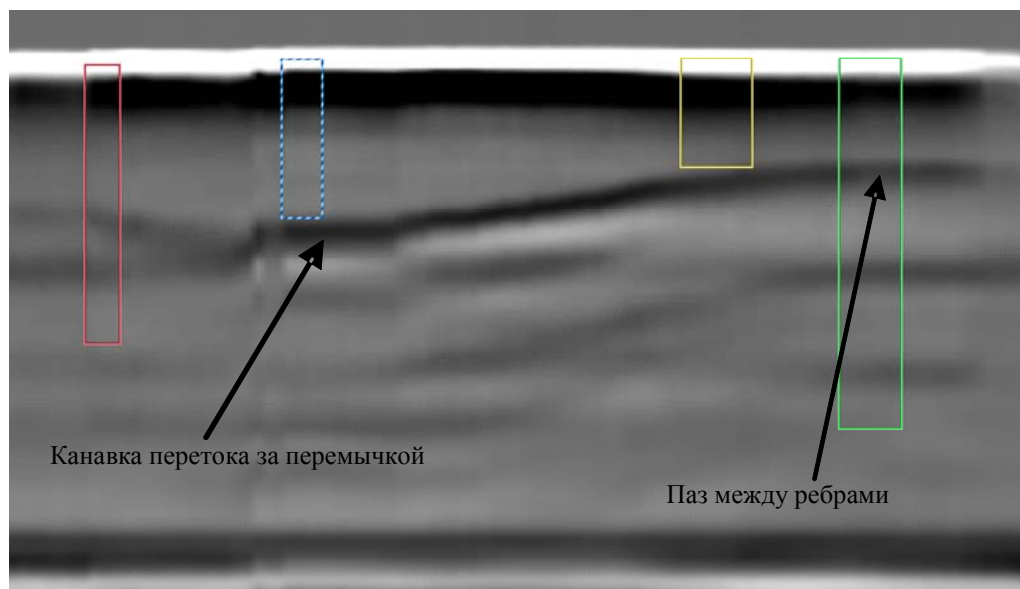
Рис. 2

Между ребрами внутренней и кольцом наружной стенок фрагмента должно присутствовать сплошное паяное соединение. В этом случае заметного отражения от границы паяного соединения не происходит, и на акустическом изображении отсутствуют сигналы, длительность которых соответствует времени пробега от поверхности до внутренней стенки по ребру ($2,3 \pm 0,1$ мм). При нахождении преобразователя над пазом внутренней стенки, а также над канавкой перетока наблюдаются отражения, приходящие с глубин, соответствующих их толщине — 0,8 и 1,4 мм соответственно (рис. 2).

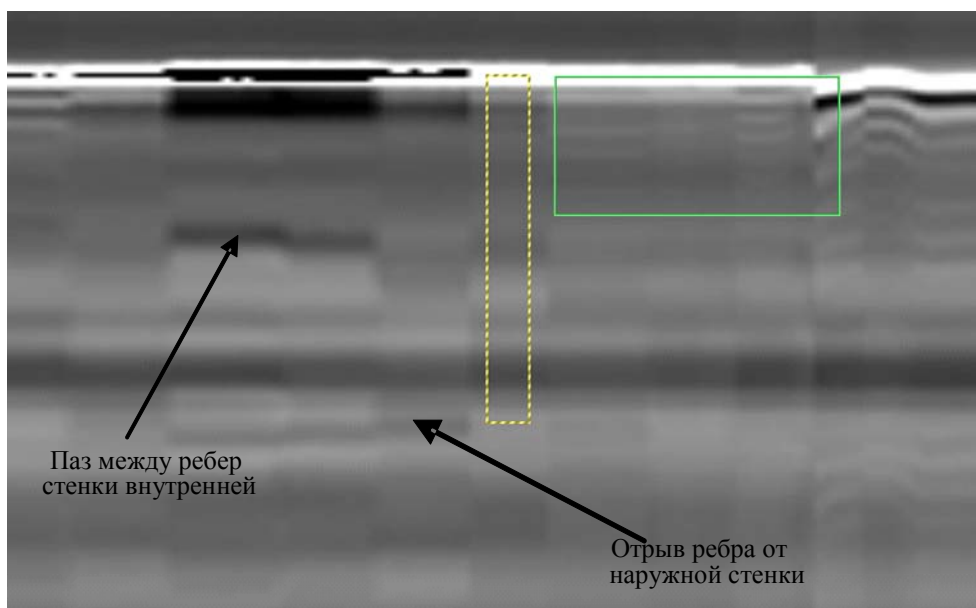
Рис. 3

На участках № 1, 12, 13 были выявлены места, на акустическом изображении которых присутствовали отражения с глубины $\approx 2,3$ мм. Это свидетельствовало об отражении акустического сигнала от свободной границы ребра внутренней стенки сопла (рис. 3). Данный вид акустического изображения соответствует наличию неспая или несплошности.

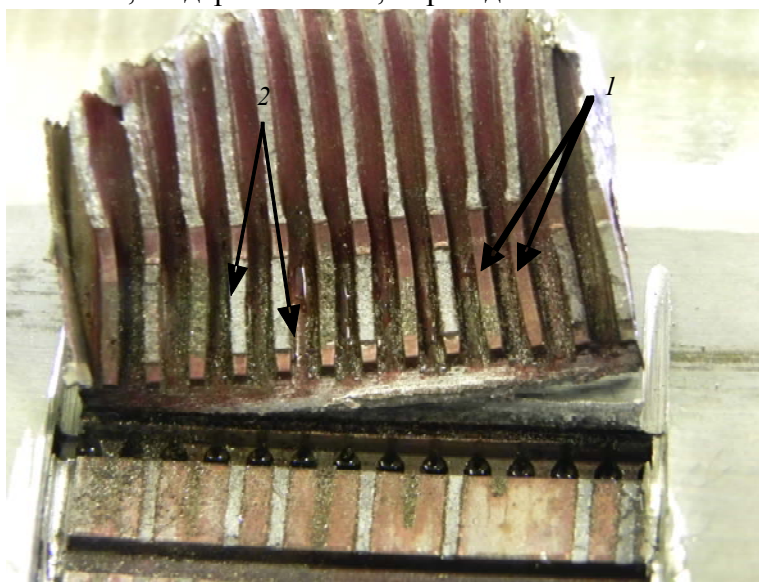
Рис. 4

При давлении 1100 атм произошло разрушение фрагмента в выделенной зоне предполагаемого неспая на участке № 13. После гидроиспытаний было произведено вскрытие разрушенного участка (рис. 4), исследования проводились с использованием микроскопа МБС-2. Между канавками переточа со стороны высокого давления обнаружены:

— неспая двух ребер, положение которого точно соответствовало положению предполагаемого неспая, обнаруженного при лазерно-ультразвуковом контроле (рис. 4, 1);

— места разрушения паяного соединения по четырем ребрам, образовавшиеся при автономных двигательных испытаниях (2);

— места разрушения паяного соединения по семи ребрам, образовавшиеся при данных гидроиспытаниях (1100 атм).
